**Oggetto: BANDO DI GARA PER ALIENAZIONE DI NR. 2 AUTOMEZZI DI PROPRIETÀ
DEL COMUNE DI VIGUZZOLO**

**RELAZIONI TECNICHE DI STIMA E VALUTAZIONE COMMERCIALE DEI VEICOLI
OGGETTO DI ASTA**

RELAZIONE TECNICA DI STIMA E VALUTAZIONE COMMERCIALE Piaggio Porter S85LP

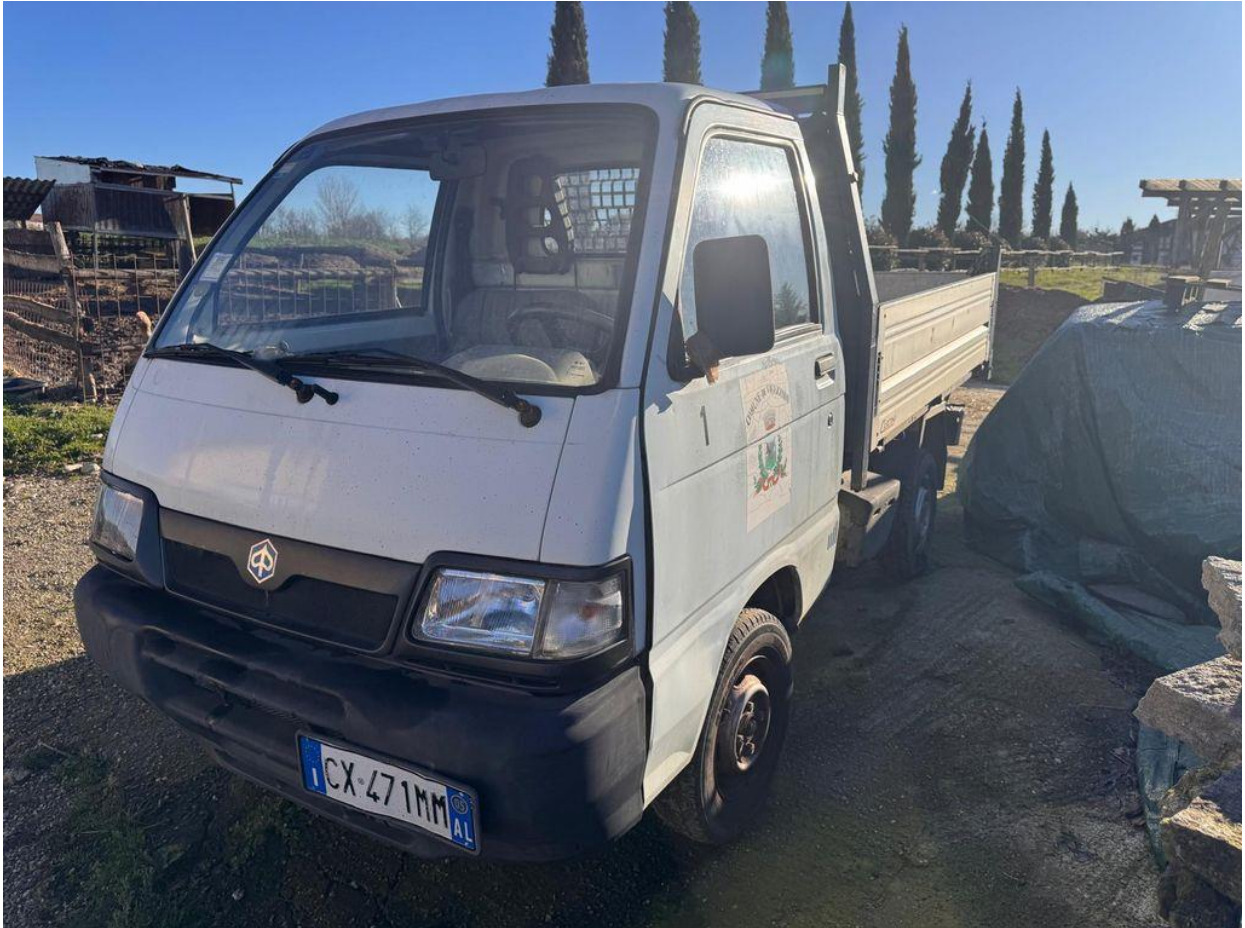
Targa CX471MM - Telaio ZAPS8500000565885

Il veicolo presenta uno stato di conservazione precario.

Evidenti accumuli di residui organici e ossidazione su tutta la superficie della cabina.

Gruppi ottici anteriori opacizzati; paraurti in plastica scolorito e deformato in alcuni punti.

Il cassone ribaltabile presenta segni profondi di usura operativa, corrosione superficiale e depositi di materiale.

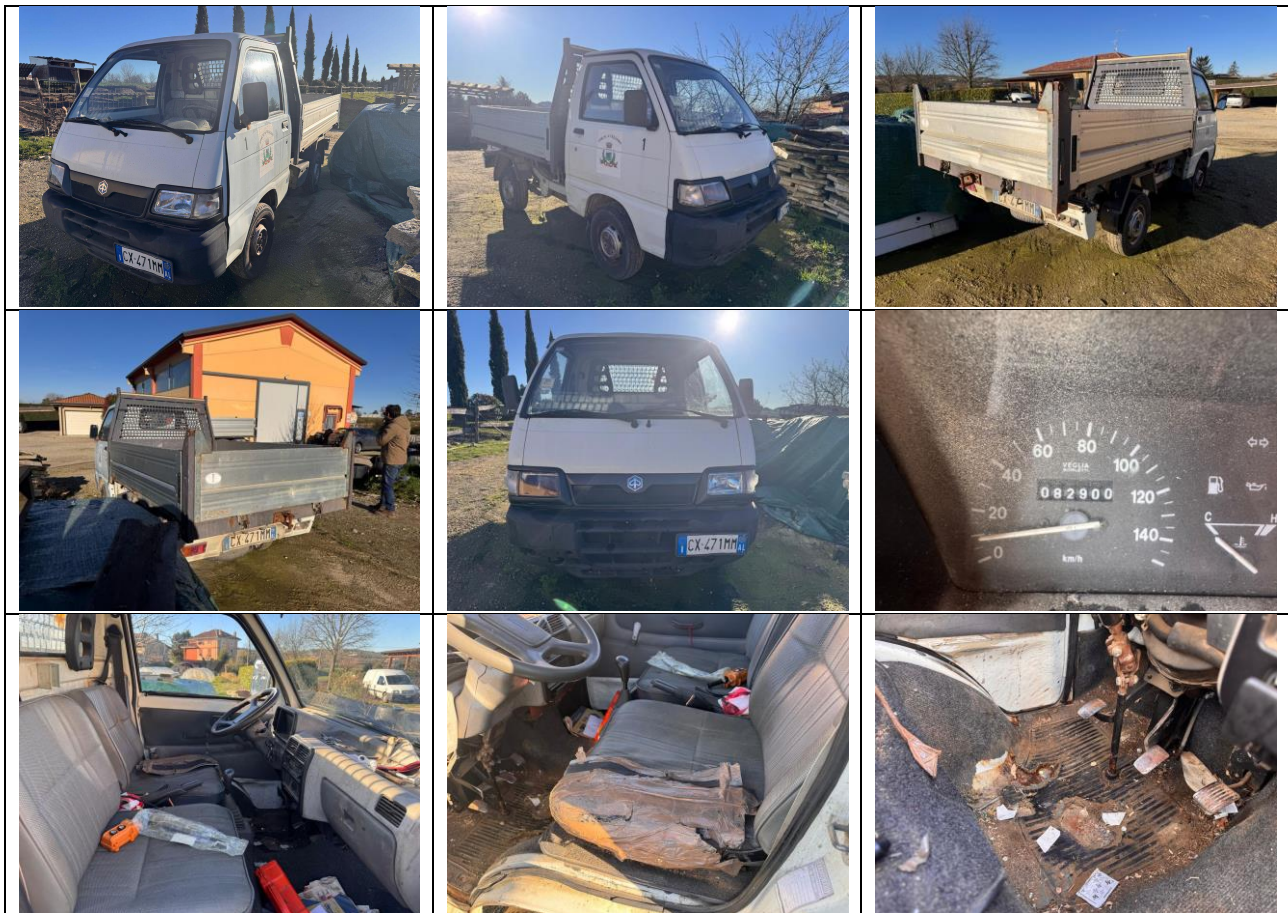
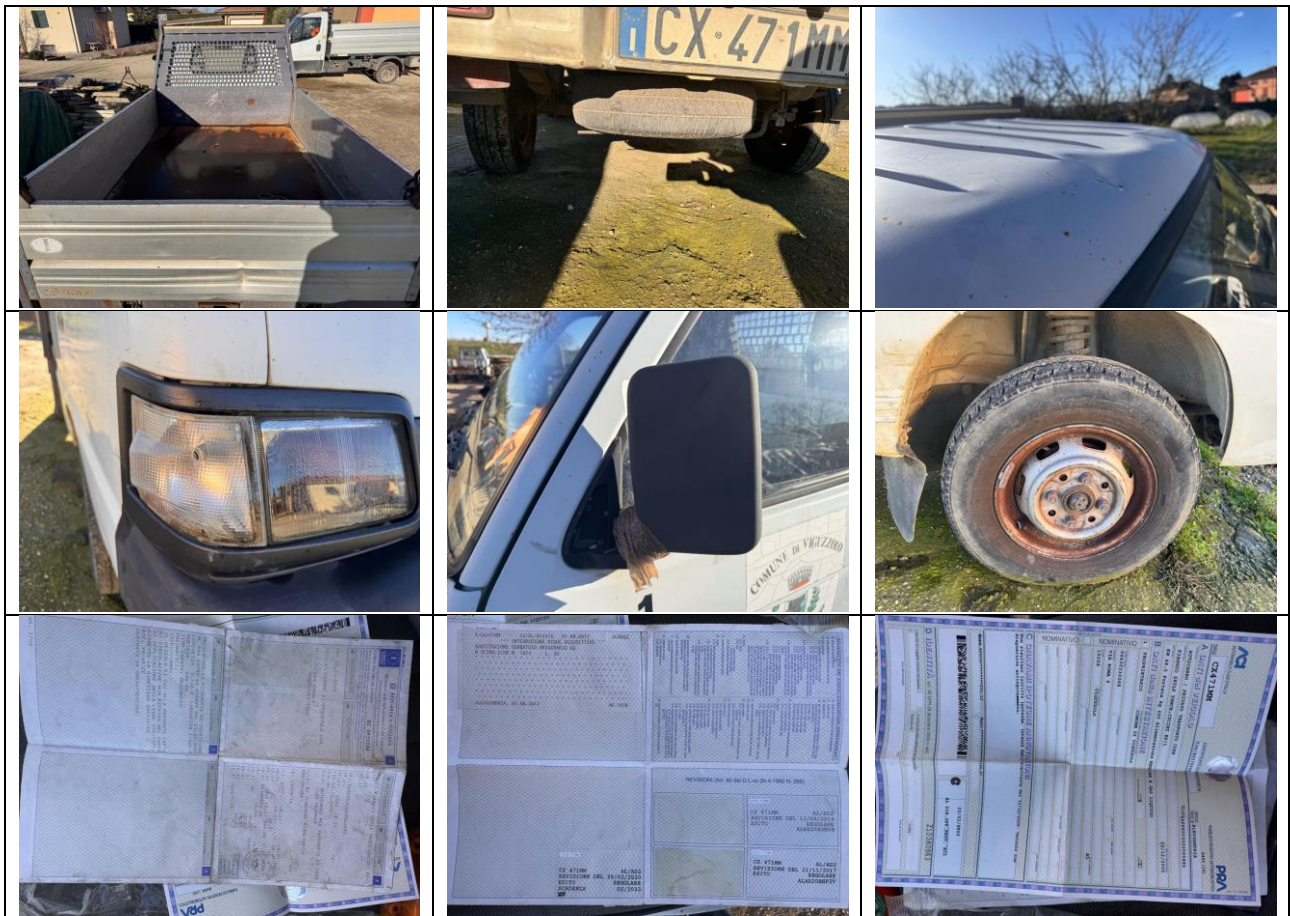
4. FOTO E IDENTIFICAZIONE DEL VEICOLO

- Selleria: Il sedile del conducente presenta squarci profondi nel rivestimento in materiale sintetico, con fuoriuscita dell'imbottitura interna; anche il sedile del passeggero manifesta segni di usura e sporco sedimentato.
- Componentistica: Le plastiche del cruscotto e della plancia appaiono fortemente usurate, con accumuli di polvere e detriti nei vani portaoggetti.

- Pavimentazione: I tappetini e la base della cabina mostrano segni di sporco ostinato e degrado dei materiali di rivestimento.
- Comandi: Volante e leve di comando presentano una lucentezza dovuta all'usura da contatto prolungato e mancanza di manutenzione igienica.

I cerchi in acciaio mostrano corrosione passante superficiale.

Gli pneumatici risultano in stato di forte invecchiamento.

Il veicolo, immatricolato nel 2005, rientra tecnicamente nella categoria dei mezzi a fine vita tecnica o destinabili esclusivamente a usi privati in aree chiuse, salvo importanti investimenti di restauro meccanico e strutturale. La configurazione "Cassone Ribaltabile" rappresenta l'unico elemento di valore residuo funzionale, sebbene il meccanismo necessiti di verifica operativa.

Considerando l'anno di immatricolazione, lo stato di conservazione rilevato, l'obsolescenza tecnologica della motorizzazione e i potenziali costi di ripristino per la conformità alla circolazione stradale, il veicolo possiede un valore puramente simbolico e residuo.

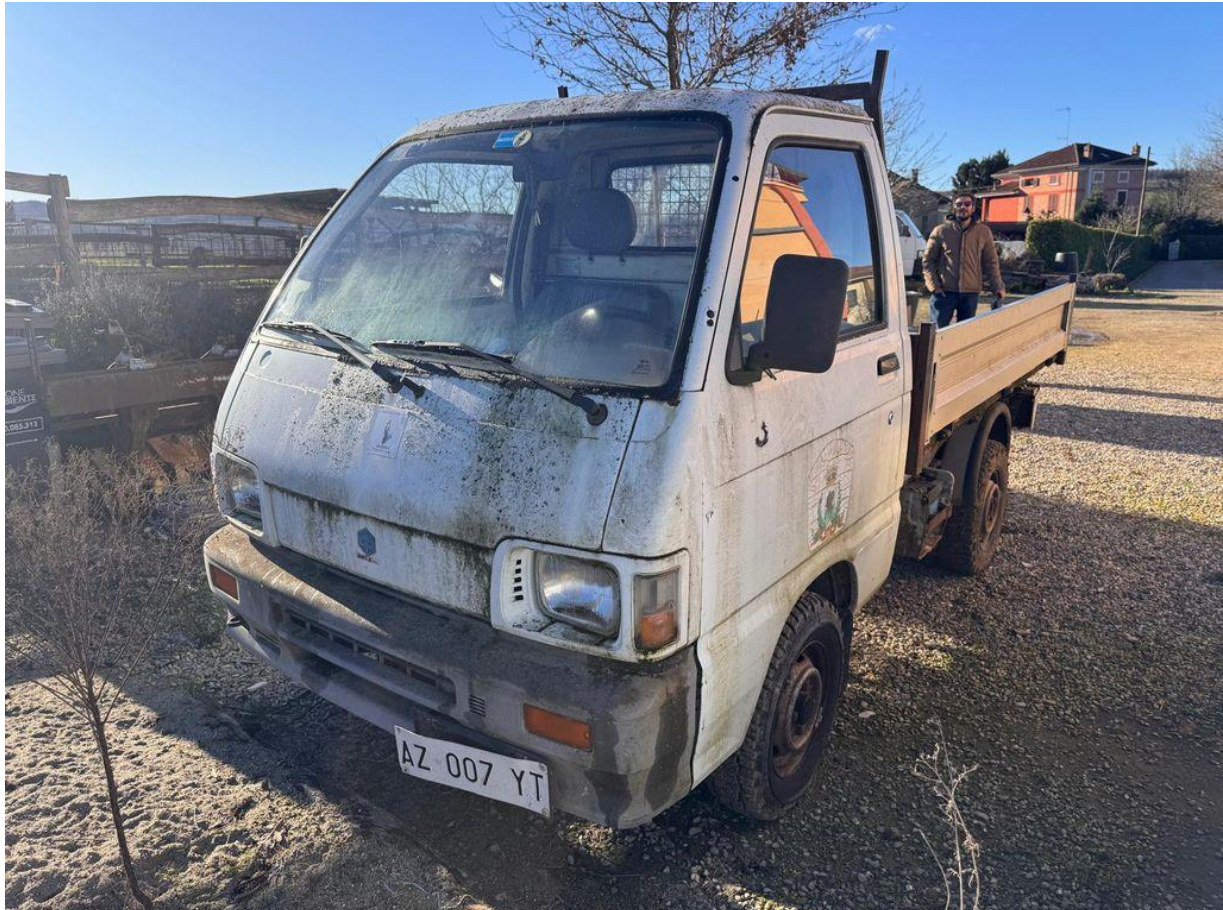
Targa AZ007YT - Telaio ZAPS8500000151525

Il veicolo presenta uno stato di conservazione precario.

Evidenti accumuli di residui organici e ossidazione su tutta la superficie della cabina.

Gruppi ottici anteriori opacizzati; paraurti in plastica scolorito e deformato in alcuni punti.

Il cassone ribaltabile presenta segni profondi di usura operativa, corrosione superficiale e depositi di materiale.

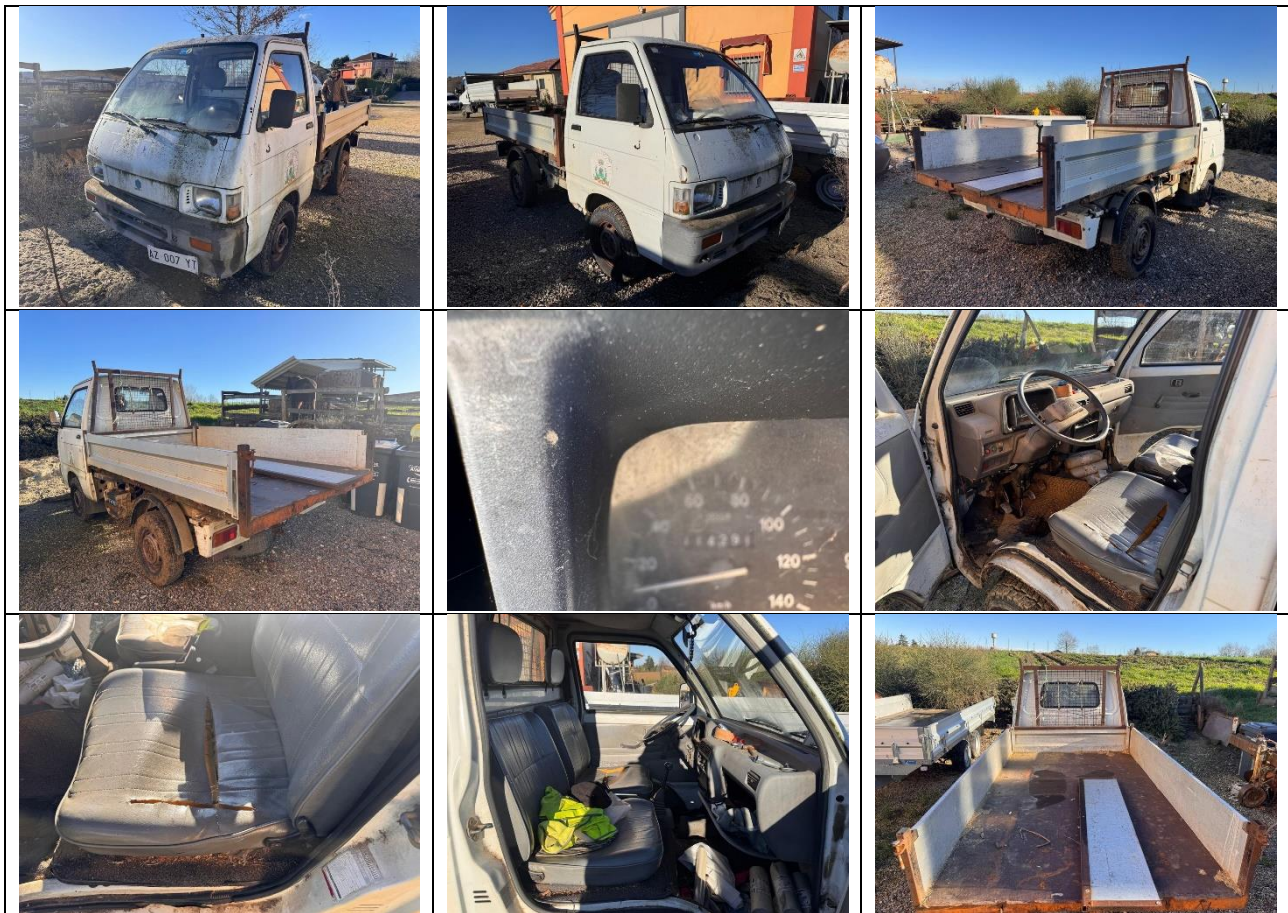
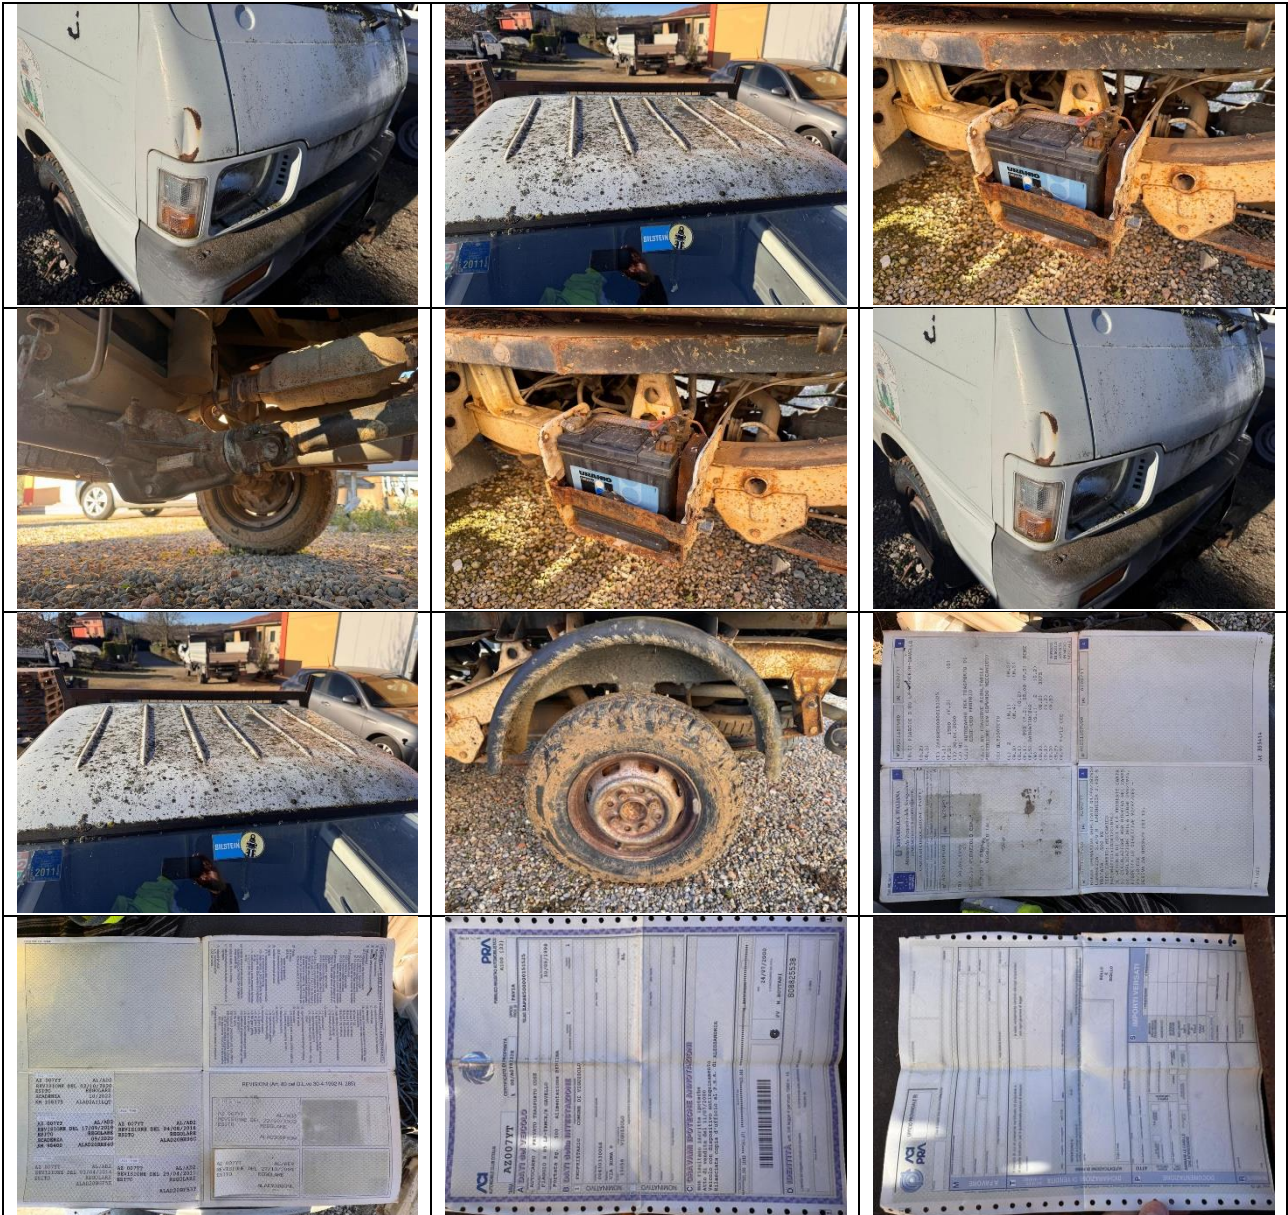
4. FOTO E IDENTIFICAZIONE DEL VEICOLO

- Selleria: Il sedile del conducente presenta squarci profondi nel rivestimento in materiale sintetico, con fuoriuscita dell'imbottitura interna; anche il sedile del passeggero manifesta segni di usura e sporco sedimentato.
- Componentistica: Le plastiche del cruscotto e della plancia appaiono fortemente usurate, con accumuli di polvere e detriti nei vani portaoggetti.

- Pavimentazione: I tappetini e la base della cabina mostrano segni di sporco ostinato e degrado dei materiali di rivestimento.
- Comandi: Volante e leve di comando presentano una lucentezza dovuta all'usura da contatto prolungato e mancanza di manutenzione igienica.

I cerchi in acciaio mostrano corrosione passante superficiale.

Gli pneumatici risultano in stato di forte invecchiamento.

Il veicolo, immatricolato nel 1998, rientra tecnicamente nella categoria dei mezzi a fine vita tecnica o destinabili esclusivamente a usi privati in aree chiuse, salvo importanti investimenti di restauro meccanico e strutturale. La configurazione "Cassone Ribaltabile" rappresenta l'unico elemento di valore residuo funzionale, sebbene il meccanismo necessiti di verifica operativa.

Considerando l'anno di immatricolazione, lo stato di conservazione rilevato, l'obsolescenza tecnologica della motorizzazione e i potenziali costi di ripristino per la conformità alla circolazione stradale, il veicolo possiede un valore puramente simbolico e residuo.
